Evaluasi Kualitas Fisik Taman Kota Sebagai Ruang Terbuka Publik Di Kota Tanjung Balai

Program Studi Arsitektur, Fakultas Teknik, Universitas Malikussaleh Email :
cinta.180160095@mhs.unimal.ac.id

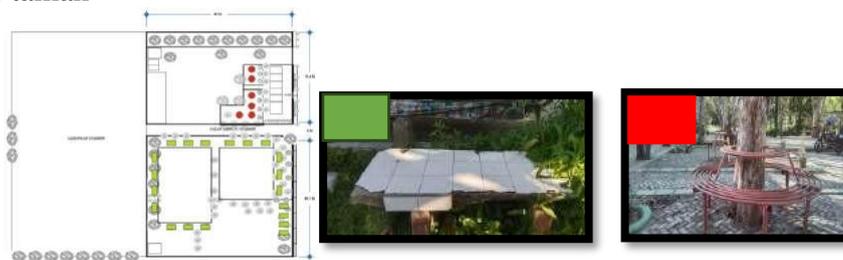
Gambar 2. Fasilitas bangku taman

Jumlah pada elemen bangku taman yaitu 20 dengan tipe standar dan 6 dengan tipe planter dengan material tipe standar semen beton dan keramik, sedangkan material pada tipe planter yaitu besi. Bangku taman pada Taman Mutiara Selat Malaka mempunyai 2 tipe yang berbeda bangku tipe standar dan bangku tipe *planter*.

Didapatkan beberapa bangku tipe standar memiliki kondisi rusak berat dan perlu perbaikan sementara sebagaiannya lagi dalam kondisi baik. Pada bangku *palanter* memiliki kondisi sangat baik sehingga tidak memerlukan perbaikan lagi.

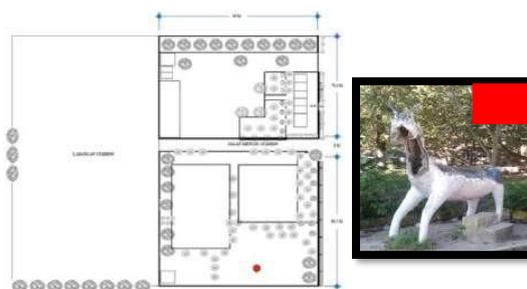
Gambar 3. Fasilitas karya desain

Jumlah pada elemen patung yaitu 1 buah patung berkarakter hewan kuda warnaputih dengan material semen dan beton. Dari hasil amatan peneliti, patung dengan karakter hewan Kuda berwarna putih dalam kondisi rusak berat dan perlu perbaikan yang cukup banyak, karena kondisi patung yang rusak parah membuat pengunjung kurang menikmati fasilitas untuk befoto. material yang di gunakan merupakan semen dan besi.

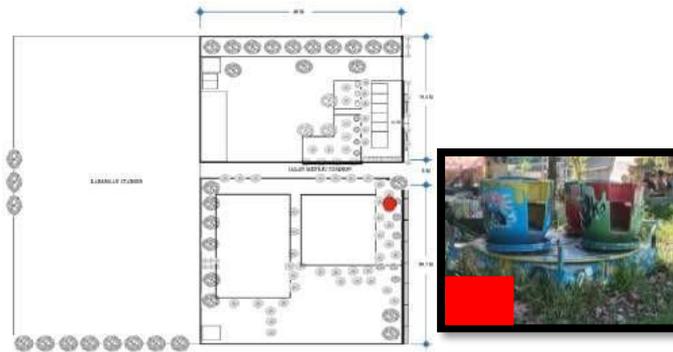
Gambar 4. Area bermain

Jumlah pada elemen alat bermain yaitu 1 unit yang merupakan mangkok putar yang bermaterial kan besi dan stainless. alat bermain hanya disediakan 1 unit pada Taman Mutiara Selat Malaka, karena keterbatasan dan kurang terawatnya fasilitas elemen *hardscape* menjadikan area ini jarang di gunakan oleh pengunjung terutama anak-anak.

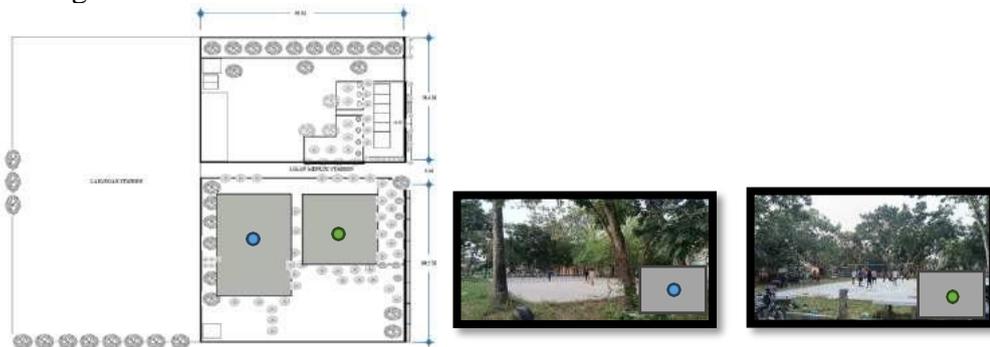
Gambar 5. Area olahraga

Pada Taman Mutiara Selat Malaka menyediakan 2 unit lapangan dengan material semen beton area ini termasuk yang paling sering digunakan oleh pengunjung.

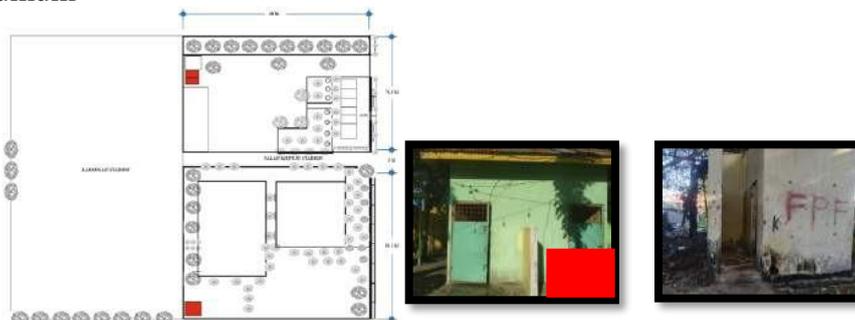
Gambar 6. Toilet umum

Pada hasil amatan pada toilet umum yang disediakan mendapati hanya 1 unit yang berfungsi baik dan 1 unit lagi menjadi ruang negatif, kemudian pada taman tidak didapati toilet untuk anak-anak dan penyandang disabilitas.

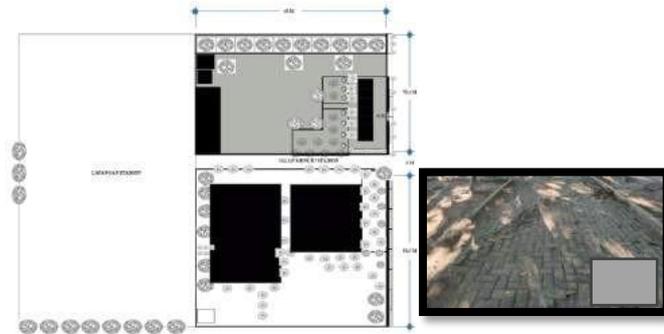
Gambar 7. Jalur pedestrian

Hasil amatan dari jalur pedestrian yang ada di Taman Mutiara Selat Malaka yaitu perlunya perbaikan agar jalur tidak bergelombang dan tidak membahayakan pengunjung ketika menikmati taman dan sangat di khawatirkan khusus nya terhadap anak-anak.

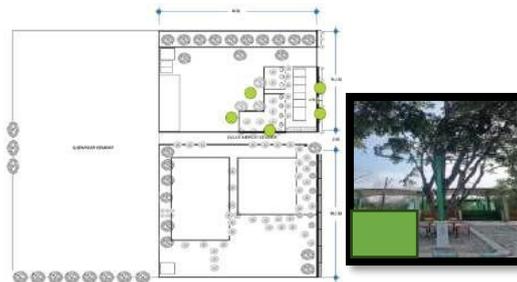
Gambar 8. Lampu taman

Lampu taman di Taman Mutiara Selat Malaka sangat minim penerangan karena hanya menyediakan 5 lampu taman saja dan selebihnya memanfaatkan lampu jalan, kurangnya penerangan pada malam hari menyebabkan taman terlihat seram dan tidak mempunyai nilai estetika.

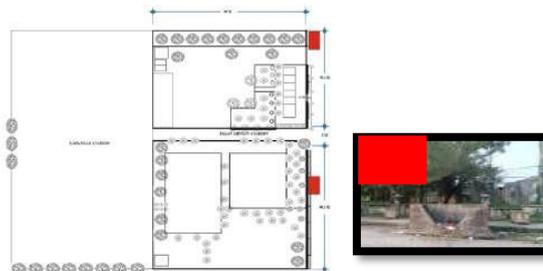
Gambar 9. Tempat sampah

Tempat sampah diposisikan hanya di luar lahan taman, pada bagian dalam taman tidak disediakan tempat sampah sehingga menjadikan taman sangat kotor dengan banyaknya sampah yang bertumpuk, perlunya peletakan tempat sampah pada bagian-bagian taman agar meminimalisir sampah pada taman.

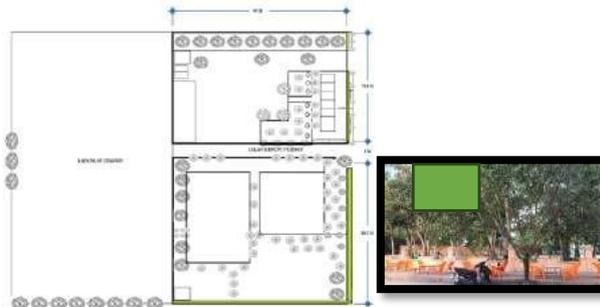
Gambar 10. Pagar taman

Hasil amatan pada pagar Taman Mutiara Selat Malaka dalam kondisi baik sehingga pengguna taman bisa tau pembatas taman sampai mana saja.

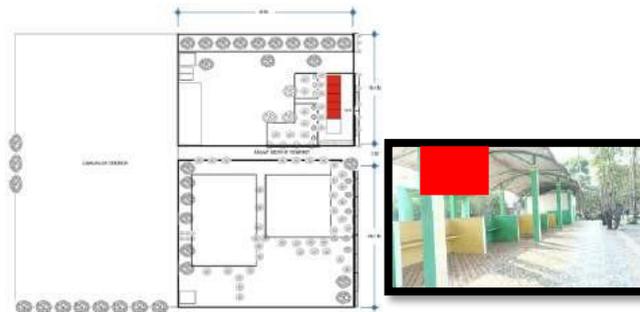
Gambar 11. Pergola

Pergola pada Taman Mutiara Selat Malaka mempunyai fungsi yang sangat penting, karena sebagai tempat beristirahat yang mempunyai kanopi memberikan perlindungan pengunjung terhadap paparan sinar matahari dan hujan ketika sedang berada di taman.
