Analisa Kekuatan Mekanis Pengelasan Plat Mild Stell Marine Dengan Kawat L E.6013 Pada Rekondisi Body Kapal

Kata Kunci: *Pengelasan smaw, Baja mild marine, Kualitas las*

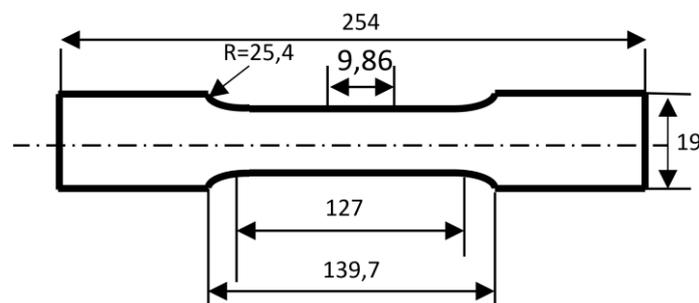
Gambar 3. Specimen uji tarik berdasarkan ASME Section IX

Pengujian kekuatan tarik dilakukan pada material plat dengan bentuk atau ukuran sample uji menggunakan standar ASTM Section IX seperti ditunjukkan pada Gambar 3-2. Dimana spesimen uji tarik digunakan plat dengan panjang 254 mm dan lebar lasan 19 mm.

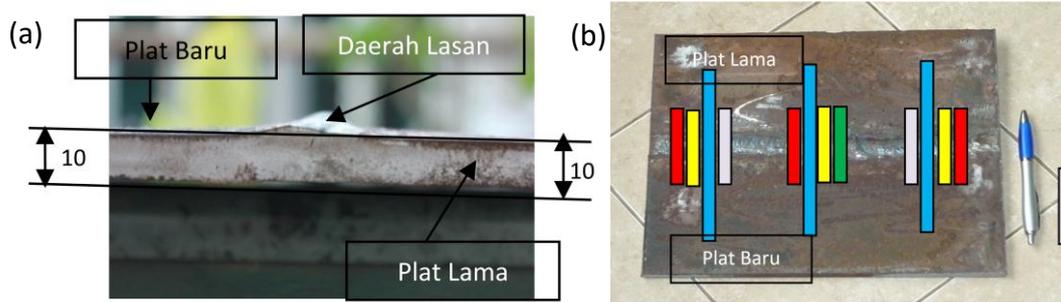
Gambar 4. (a) Ukuran tebal plat lama dan plat baru, dan (b) photo makro & sketsa lokasi pengambilan sampel pengujian pada hasil sambungan las SMAW material plat Mild Steel Marine tebal ± 10 mm. Kawat las yang digunakan E.6013 Mild Steel dengan besar arus 125 A

Dari gambar 4, tidak terlihat perbedaan antara plat lama, plat baru dan daerah las. Untuk mengetahui indikasi dari sambungan las dari kedua plat tersebut maka perlu pemeriksaan laboratorium.

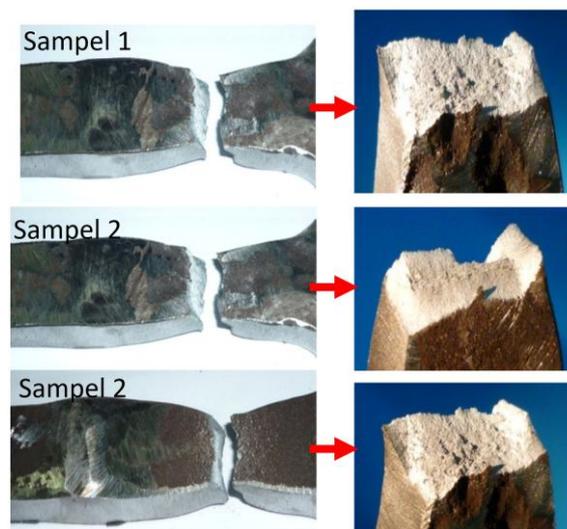
Gambar 6. Photo makro hasil uji tarik, menunjukkan sampel putus diluar daerah las. Bentuk patahan pada material dasar berupa patah ulet/ductile

Dari tabel 4 diatas bahwa kekuatan tarik rata-rata sambungan las adalah 488,88 N/mm², sementara kekuatan tarik pelat baja mild marine adalah 449 N/mm², dan kekuatan tarik kawat las E.6013 mild steel 510 N/mm². Dari data tersebut, kekuatan tarik pelat baja mild marine steel adalah yang paling rendah, Ini berarti sambungan las lebih kuat dibanding pelat baja mild marine. Dari hasil pengujian tarik, terbukti bahwa daerah yang putus adalah pada pelat mild steel marine, tepatnya pada daerah pelat yang baru.

Dari photo makro hasil uji tarik, menunjukkan sampel putus diluar daerah las. Bentuk patahan pada material dasar berupa patah ulet/ductile, karena material dasar mempunyai struktur ferit, dimana ferit mempunyai sifat ulet dan lunak.

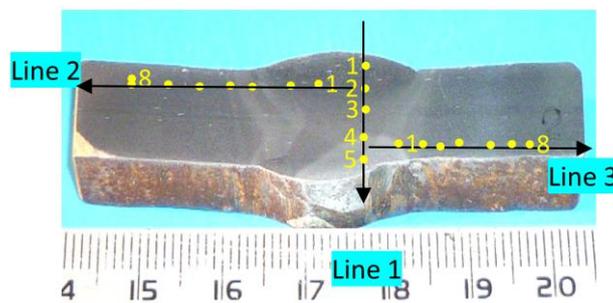
Gambar 7. Daerah dan line pengujian kekerasan

Dari hasil pengujian kekerasan yang dilakukan didapat nilai kekerasan (HV) tertinggi sampai terendah. Uji kekerasan dilakukan pada 3 sampel dengan 3 line lokasi pengujian, yang masing masing line dibagi dengan titik titik pengujian. Line 1 lima titik pengujian, line 2 delapan titik pengujian dan line 3 juga delapan titik pengujian.

Dari tabel diatas, kekerasan tertinggi terdapat pada line 1 sampel 2 yaitu 201 Hv dan pada sampel lain juga terlihat bahwa kekerasan pada line 1 rata-rata diatas kekerasan line 2 dan 3. Kekerasan rata-rata line 1 (176 Hv), line 2 (161 Hv) dan line 3 (158 Hv).

Line 1 seluruhnya merupakan daerah material las, kekerasannya meningkat dari material dasar, hal ini disebabkan pada waktu pengelasan mengalami pemanasan yang tinggi, sehingga merubah struktur material. Pengelasan dilaksanakan pada temperatur lingkungan 270 °C, maka material akan mengalami perpindahan panas yang sangat drastis sehingga ferit dan perlit belum sempat untuk tumbuh secara sempurna. Selain itu terbentuk austenit sisa, yang pada temperatur yang lebih rendah dari temperatur transformasi ke perlit akan menjadi struktur bainit. Hal ini menyebabkan struktur mikro ferit berkurang pada daerah material las.

Kekerasan material menurun mulai daerah material las, HAZ, daerah tansisi sampai material dasar. Ini disebabkan karena terjadinya perubahan struktur mikro yang diakibatkan oleh pemanasan yang tinggi. Kekerasan terendah terdapat pada material dasar, ini disebabkan karena mengandung struktur mikro feri paling banyak, dimana ferit mempunyai sifat ulet dan lunak.

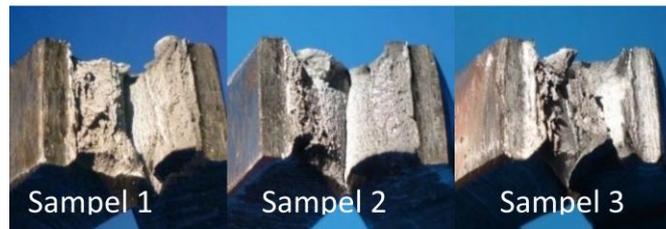
Gambar 10. Foto makro hasil uji impact pada daerah takikan material dasar berupa patah ulet/dutile

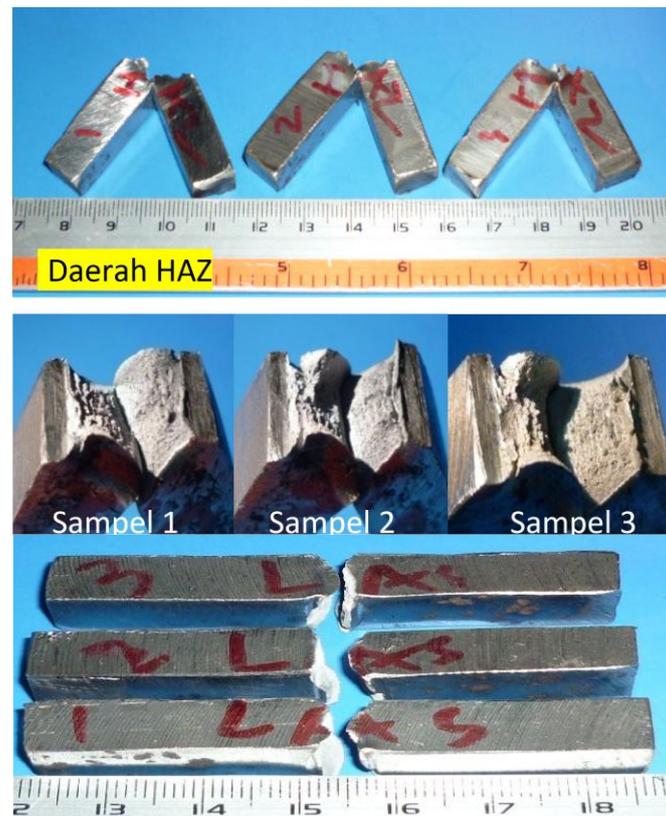
Gambar 11. Foto makro hasil uji impact pada takikan daerah HAZ berupa patah ulet/ductile

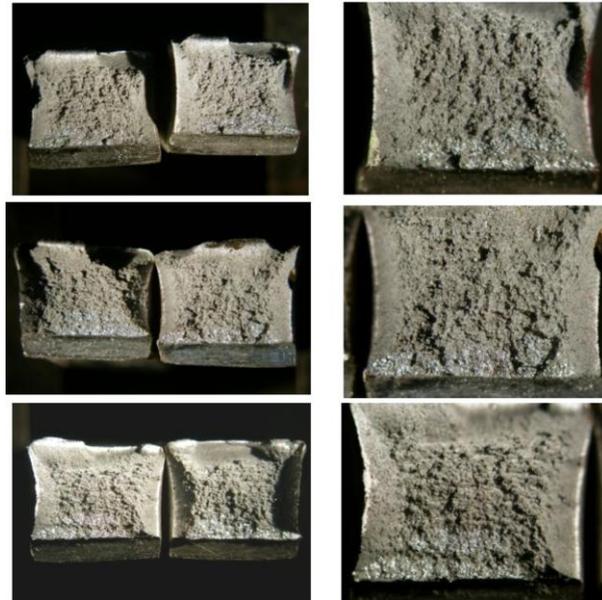
Gambar 12. Foto makro hasil uji impact pada daerah takikan material las berupa patah rapuh/brittle

Dari tabel hasil pengujian impact menunjukkan bahwa kekuatan impact (inapct strenght) turun akibat meningkatnya kekerasan dan tegangan dalamnya (internal stress).

Pada pengujian Impact beban yang bekerja adalah beban geser dalam satu arah, maka tegangan dalam akan mengurangi kekuatan impact.
