## **Pengaruh Penggunaan Elektroda E6013 Terhadap Sifat Mekanis Sambungan Las Plat Mild Steel Marine Pada Rekondisi Body Kapal**

**Irpansyah Siregar, Edi Sarman Hasibuan, M. Chandra, Supri Ramadhani, Octo Muhammad Yamin**

Universitas Amir Hamzah, Sumatera Utara

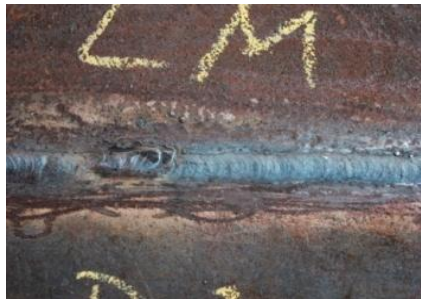
Gambar 2. Sambungan Las.

Pemeriksaan visual merupakan tahap awal dalam evaluasi kualitas sambungan las sebelum dilakukan pengujian lebih lanjut. Pemeriksaan ini dilakukan secara langsung terhadap hasil pengelasan sambungan antara plat lama dan plat mild steel marine pengganti yang dilas menggunakan proses Shielded Metal Arc Welding (SMAW) secara manual. Tujuan pemeriksaan visual adalah untuk mengidentifikasi adanya cacat permukaan pada sambungan las yang berpotensi memengaruhi kualitas dan kekuatan sambungan.

Pemeriksaan visual dilakukan dengan mengamati kondisi permukaan las secara menyeluruh untuk mendeteksi adanya cacat, seperti retak (crack), porositas (porosity), undercut, overlap, slag inclusion, serta ketidaksempurnaan bentuk manik las (weld bead). Selain itu, dilakukan identifikasi terhadap indikasi awal kerusakan atau patahan pada daerah sambungan las, serta pendokumentasian menggunakan kamera dari berbagai sudut pengamatan. Dokumentasi tersebut bertujuan untuk merekam kondisi sambungan las secara detail dan mengekspos bagian-bagian penting yang dapat digunakan sebagai informasi dalam analisis kualitas hasil pengelasan dan identifikasi potensi kegagalan sambungan.

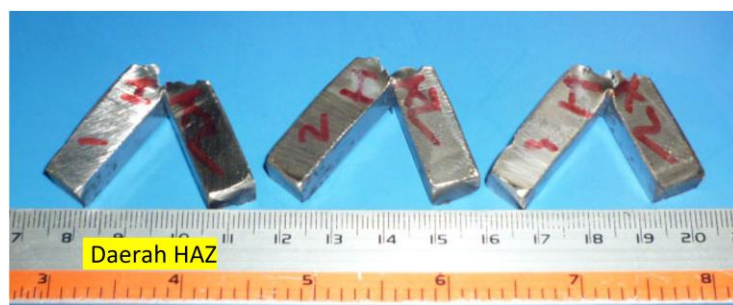
Gambar 10. Photo makro hasil uji impact pada takikan daerah HAZ berupa patah ulet/ductile.

Daerah Heat Affected Zone (HAZ) merupakan daerah yang mengalami perubahan mikrostruktur akibat panas pengelasan tanpa mengalami peleburan. Siklus pemanasan dan pendinginan menyebabkan ukuran butir, distribusi ferit-perlit, bahkan kemungkinan terbentuknya bainit atau martensit lokal berubah. Perubahan tersebut menyebabkan ketangguhan HAZ umumnya lebih rendah dibanding logam induk (base metal), sehingga retak impak lebih mudah diinisiasi pada daerah tersebut.

Dominasi permukaan patahan yang masih kasar menunjukkan bahwa elektroda E6013 masih menghasilkan sambungan dengan ketangguhan yang cukup baik. Namun adanya sebagian area patahan yang relatif datar menunjukkan bahwa HAZ tetap merupakan daerah kritis terhadap pembebanan impak karena mengalami perubahan mikrostruktur selama proses pengelasan.

Pada daerah HAZ, energi impak yang diperoleh adalah 90 J, 82 J, dan 104 J, dengan rata-rata 92 J, sedangkan nilai impact strength rata-rata sebesar 118,24 J/cm<sup>2</sup>. Nilai ini lebih rendah dibandingkan logam induk. Penurunan ketangguhan pada daerah HAZ disebabkan oleh perubahan mikrostruktur akibat siklus pemanasan dan pendinginan selama proses pengelasan yang memengaruhi sifat mekanik material.

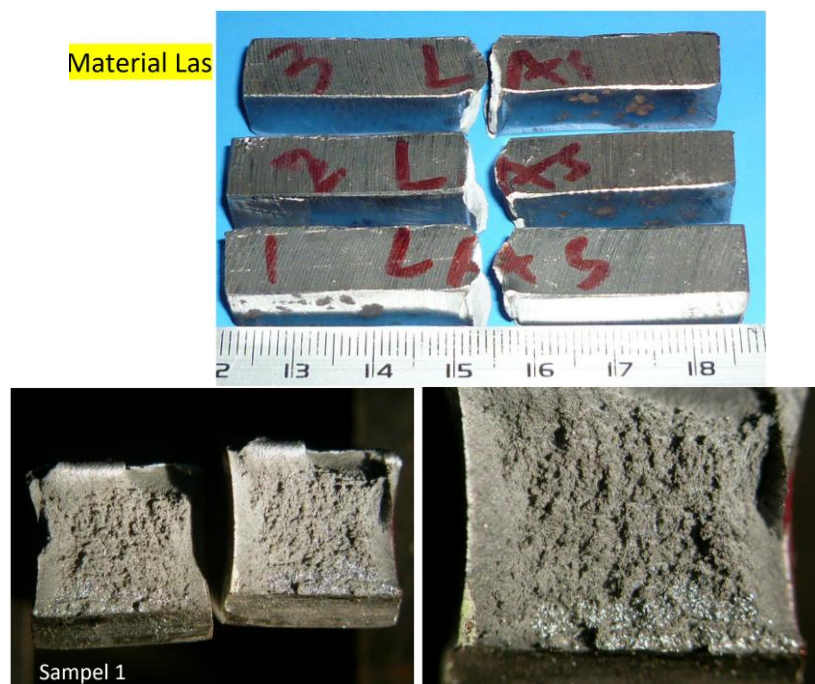
Gambar 11. Photo makro hasil uji impact pada daerah takikan material las berupa patah rapuh/brittle.

Berdasarkan pengamatan makro, ketiga spesimen hasil uji impak Charpy dengan takikan pada logam las (weld metal) menunjukkan permukaan patahan yang kasar, granular, dan berserat (fibrous), yang mengindikasikan mekanisme patah ulet (ductile fracture). Retak berawal dari akar takikan dan merambat melalui logam las disertai deformasi plastis sebelum patah. Keberadaan rongga-rongga kecil (microvoids) menunjukkan terjadinya proses microvoid coalescence selama pembebanan. Spesimen pertama memiliki permukaan patahan yang relatif seragam, spesimen kedua menunjukkan tekstur lebih kasar dengan beberapa rongga kecil, sedangkan spesimen ketiga tampak sedikit lebih padat namun tetap didominasi tekstur fibrous. Secara keseluruhan, hasil ini menunjukkan bahwa logam las memiliki ketangguhan impact yang baik dengan mekanisme kegagalan yang didominasi oleh deformasi plastis.

Sementara itu, logam las (weld metal) menunjukkan energi impak sebesar 46 J, 46 J, dan 48 J, dengan rata-rata 46,67 J, serta nilai impact strength rata-rata 57,39 J/cm<sup>2</sup>. Nilai ini merupakan yang paling rendah di antara ketiga daerah pengujian, menunjukkan bahwa logam las memiliki kemampuan menyerap energi paling kecil sebelum patah. Kondisi ini berkaitan dengan struktur hasil pembekuan logam las yang dapat mengandung ketidakhomogenan mikrostruktur atau tegangan sisa akibat proses pengelasan.
